# Untersuchungsbericht

**Untersuchungsbericht Nr. 24/626**

Untersuchungsziel:	Prüfung auf Entflammbarkeit zur Einreihung in die Baustoffklasse B1 „schwerentflammbar“ nach DIN 4102-1 (1998-05)
Untersuchungsgut:	Artikel: "MEDIATEX PRESTO FR"
Probennahme:	durch den Auftraggeber
Auftraggeber:	siehe Anschrift
Auftragsdatum:	12.02.2024
Auftragseingang:	15.02.2024
Prüfdatum:	14.03.2024
Anzahl Seiten:	6

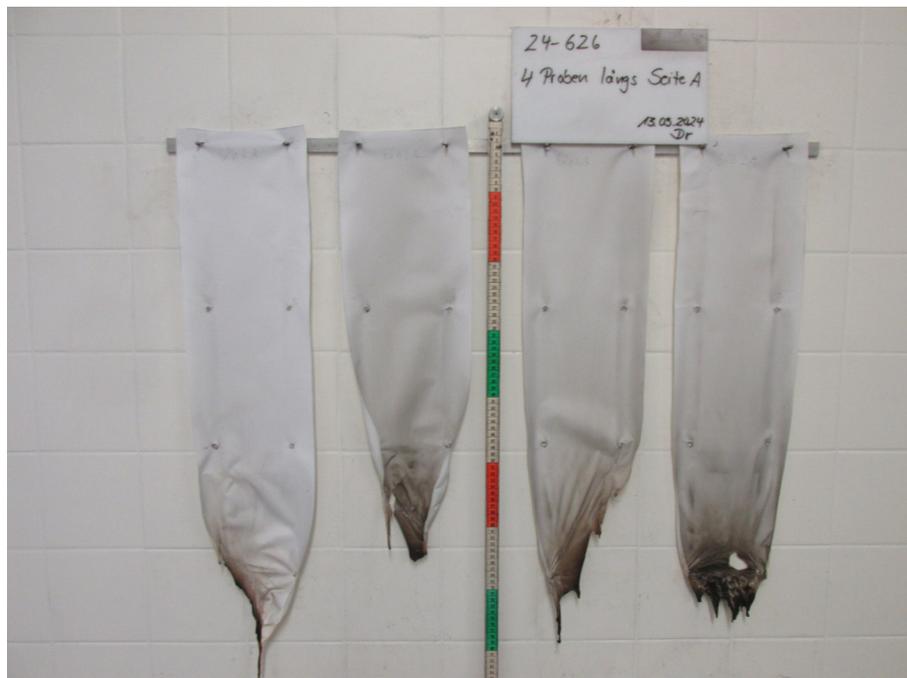
Probekörper: A

Bild 2: Aussehen der Proben nach dem Brandversuch

<b>Messwerte Probekörper</b>								
		Dim.	A		B		C	D	E	
<b>Nachbrennen nach Versuchsende</b>			nein		nein		nein			
17	Dauer <sup>1)</sup>	min:s	-		-		-			
18	Anzahl der Proben		-		-		-			
19	Probenvorderseite <sup>2)</sup>		-		-		-			
20	Probenrückseite <sup>2)</sup>		-		-		-			
21	Flammenlänge	cm	-		-		-			
<b>Nachglimmen nach Versuchsende</b>			nein		yes		nein			
23	Dauer <sup>1)</sup>	min:s			0:36					
	Anzahl der Proben		-		1		-			
24	<b>Ort des Auftretens</b>									
25	untere Probenhälfte <sup>2)</sup>		-		x		-			
26	obere Probenhälfte <sup>2)</sup>		-		-		-			
27	Probenvorderseite <sup>2)</sup>		-		-		-			
	Probenrückseite <sup>2)</sup>		-		-		-			
<b>Rauchdichte</b>										
28	≤ 400% * min		78,86		93,53		71,03			
29	> 400% *min <sup>4)</sup>		-		-		-			
30	Diagramm in Anlage Nr.		1		2		3			
<b>Restlängen</b>										
31	Einzelwerte	cm	62	54	59	61	61	53		
			54	64	48	67	57	62		
32	Mittel der Einzelwerte <sup>3)</sup>	cm	59		59		58

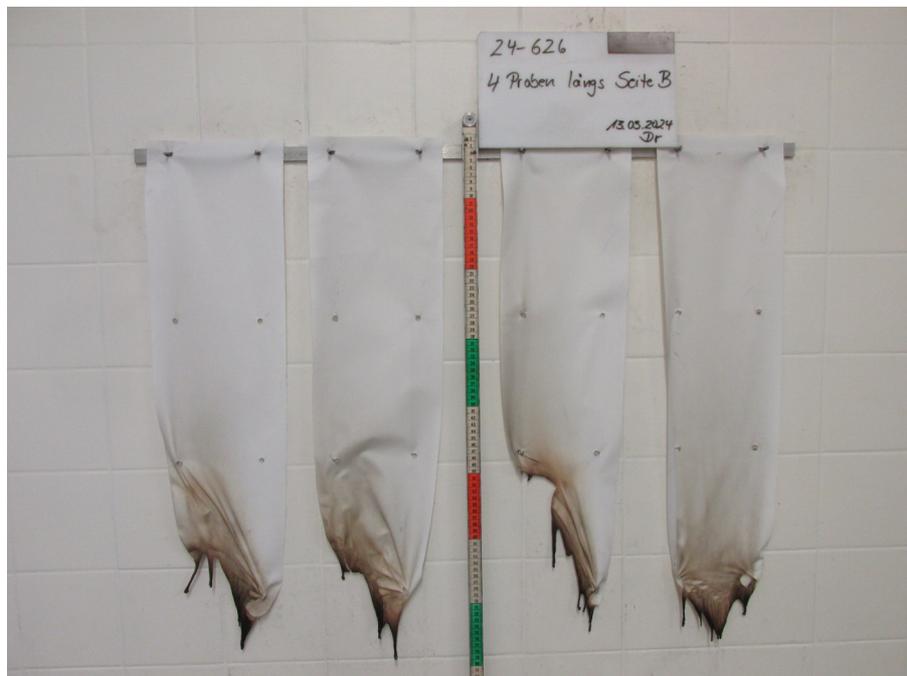
Probekörper: B

Bild 2: Aussehen der Proben nach dem Brandversuch

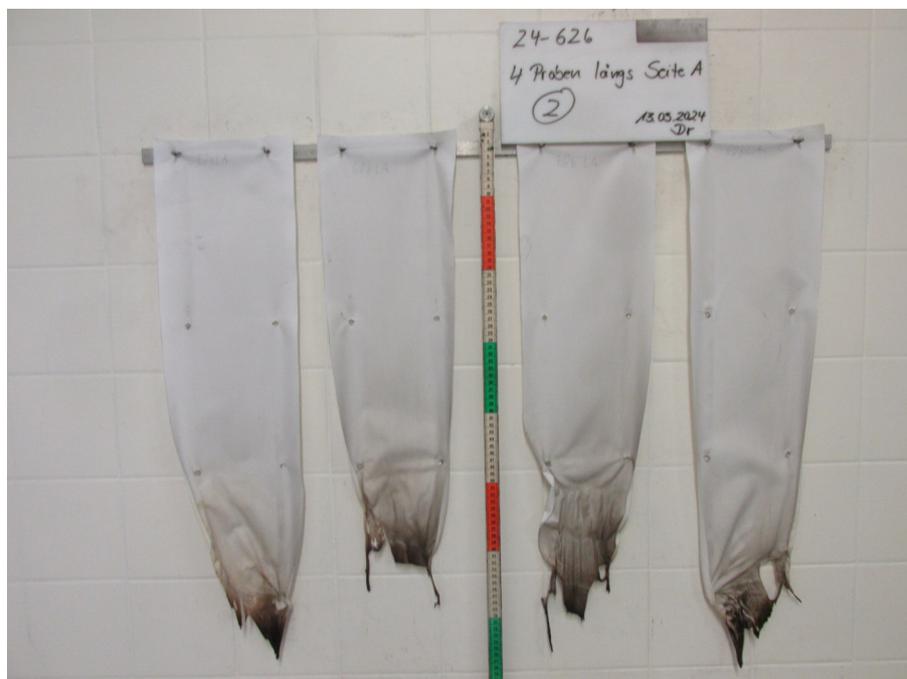
Probekörper: C

Bild 2: Aussehen der Proben nach dem Brandversuch
